Besse-en-Chandesse (63) - Examen des risques d'éboulement au droit du chemin circulaire du Lac Pavin

Avis du BRGM

Rapport final

BRGM/RP-54810-FR

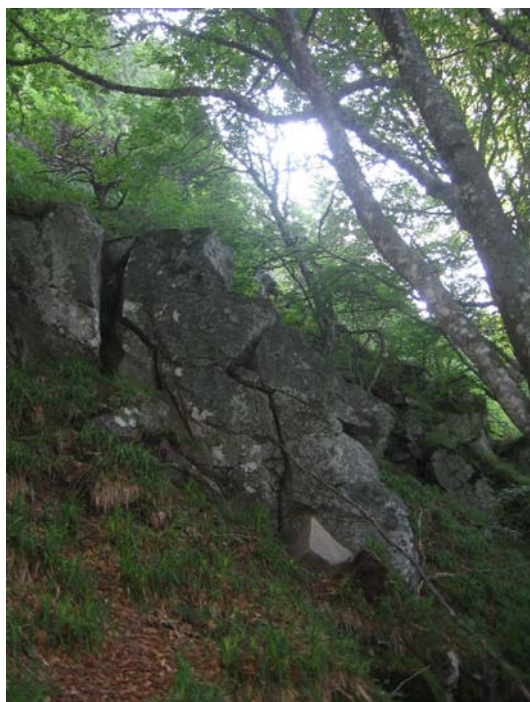
Illustration 3 : Secteur 1A

- Le secteur 1A (longueur : 20 à 25 m) correspond à un secteur où la falaise sommitale est largement déstructurée. Des éboulis de diverses tailles (0,05 à 5 m³) sont présents dans la pente et jusqu'au chemin, ce qui montre l'activité de cette zone en matière de chute de blocs (ill. 3, 4, 5, 7 et 8). Certains blocs sont manifestement anciens, d'autres moins.
- Le secteur 1B (longueur : 15 à 20 m) correspond à un secteur où la falaise sommitale est plus massive et plus saine.
- Le secteur 1C (longueur : 20 m) correspond à un secteur de falaise constitué de plusieurs colonnes de basalte déstructurées (ill. 6) et présente de fortes similitudes avec le secteur 1A en terme de blocométrie, mais avec moins d'éboulis en pied.

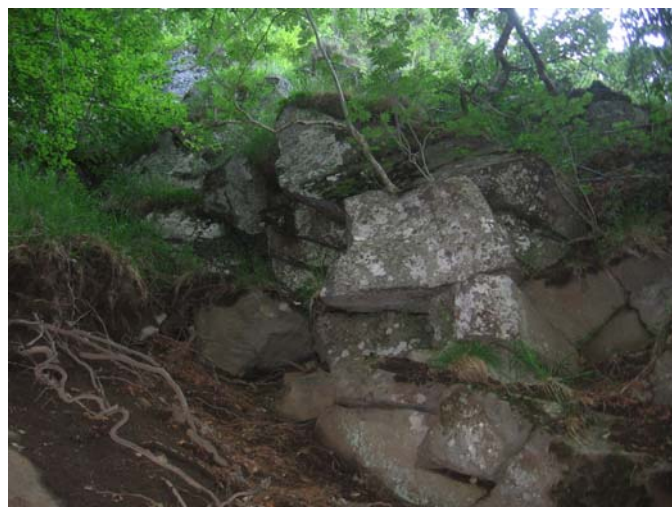
Illustration 4 : Secteur 1A - Structure en piles d'assiette

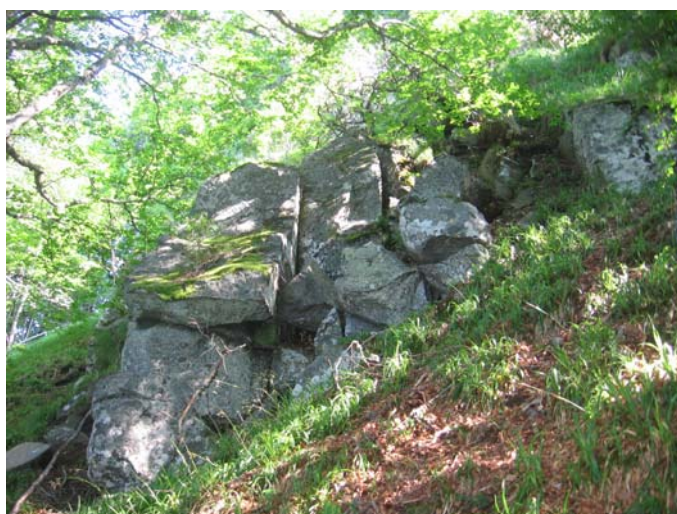
Illustration 5 : Secteur 1A - Aspect déstructuré de la falaise

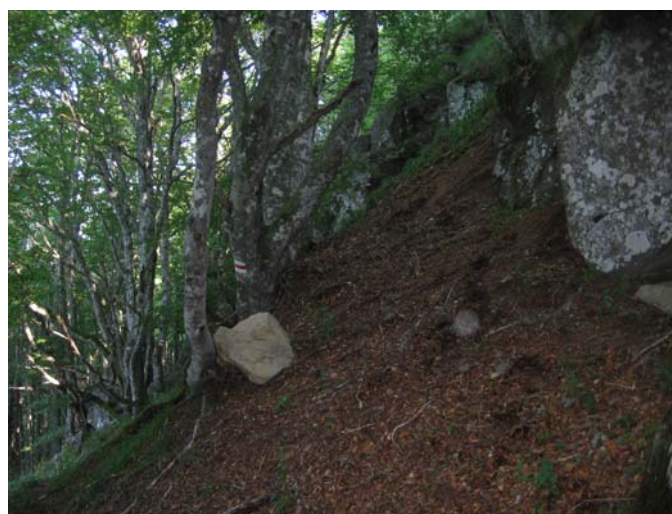
Illustration 6 : Secteur 1C - Bloc stoppé par un arbre

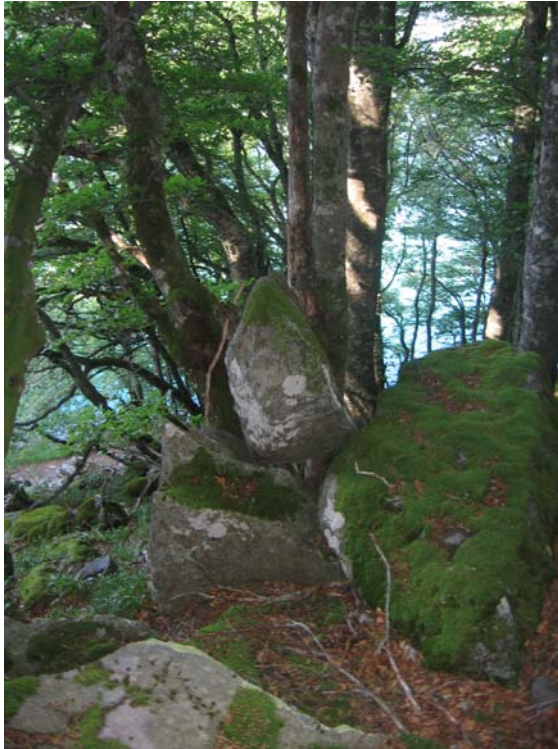
Illustration 7 : Secteur 1A - Bloc en équilibre derrière un bosquet

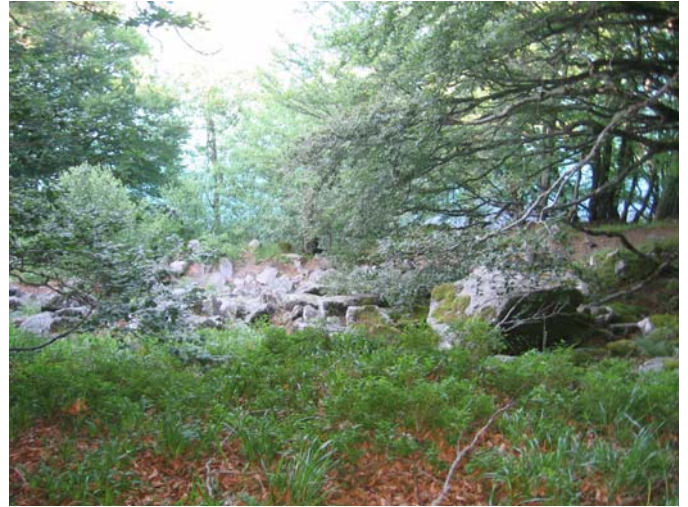
Illustration 8 : Secteur 1A - Propagation des éboulis jusqu'au chemin

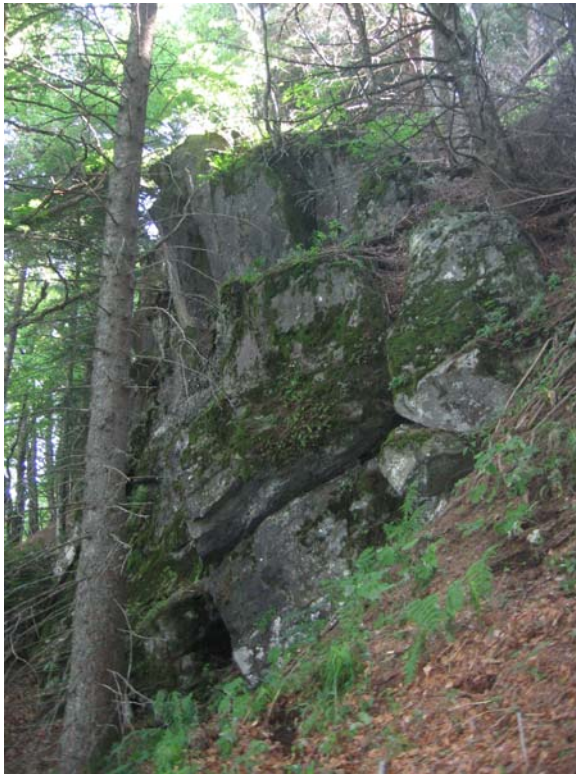
Illustration 10 : Zone 2 - Au-dessus de la 2^{ème} source

1. Au-dessus de la 2^{ème} source (ill. 10), présence d'une falaise de 10/12 m de haut assez saine dans l'ensemble, sauf à quelques mètres à l'Ouest de cette source ; présence d'un bloc d'une dizaine de m³ tenu en pied par un petit bloc de 0,5 m³ : risque de rupture à moyen terme.

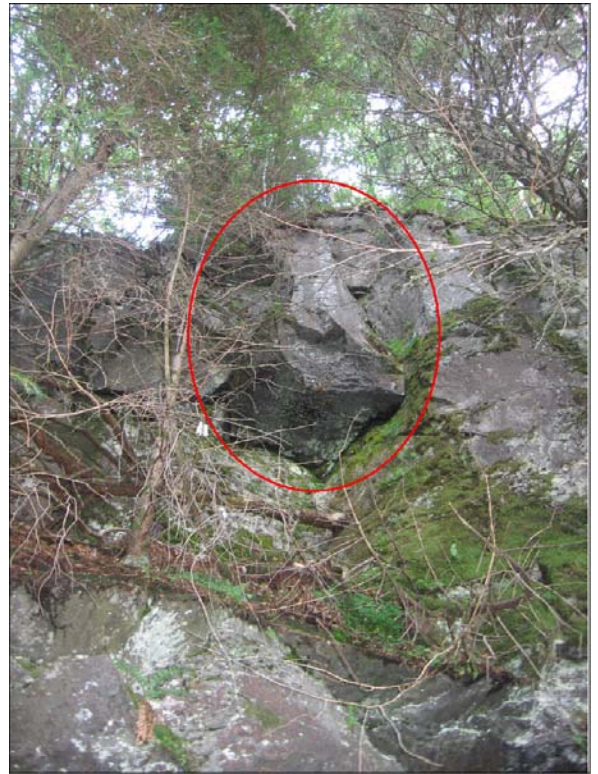
Illustration 11 : Zone 2 - Tête de colonne basaltique formant un surplomb - risque à moyen terme

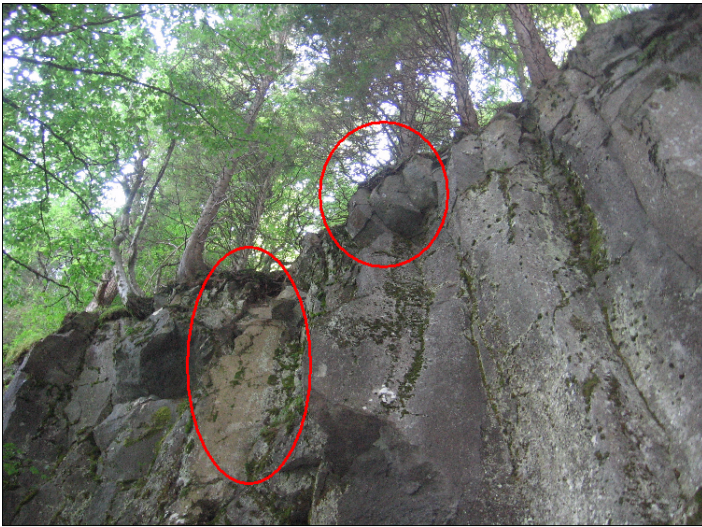
4. A 20 m à l'Ouest la 3^{ème} source : zone ocre verticale matérialisant une venue d'eau intermittente ; partie haute déstructurée (ill. 12), confortement à prévoir à moyen terme.

Illustration 12 : Zone 2 - Risque de petites chutes de blocs

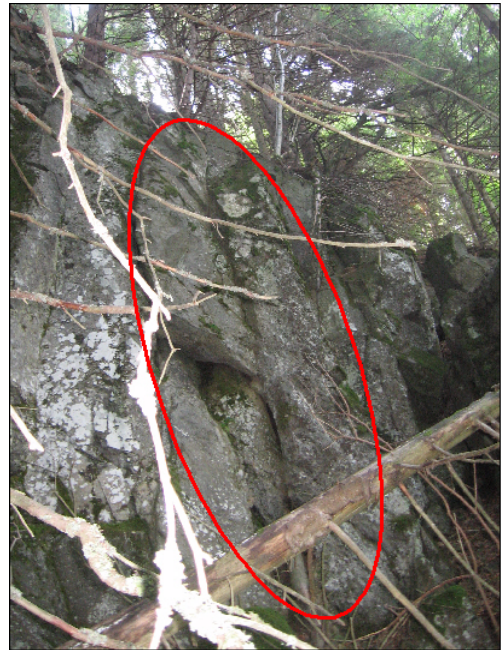
5. Au-dessus de la 4^{ème} source : têtes de colonnes massives en porte à faux (ill. 13) ; jusqu'à 10 m³. Auscultation sur corde souhaitable.

Illustration 13 : Zone 2 - Colonnes potentiellement instables à moyen terme

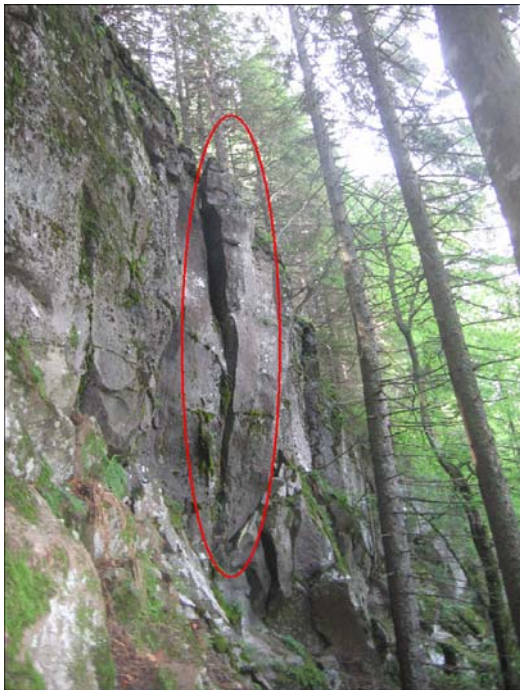
6. A 15 m à l'Ouest de la 4^{ème} source : risque de rupture à moyen terme de 3 colonnes avoisinant la dizaine de m³ de taille unitaire ; présence d'une zone ébouleuse en pied.
7. Au-dessus de la 5^{ème} source des Prêtres, présence d'une colonne de basalte de 20 m³ avec risque de rupture à court terme (ill. 14).
8. A 10 m à l'Ouest de la 5^{ème} source : pied de colonne de 50 m³ potentiellement instable présentant un risque pour le moyen à long terme.
9. A 20 m à l'Ouest de la 5^{ème} source : tête de colonne de 75 m³ présentant un risque de rupture à moyen terme (ill. 11).
10. A 50 m à l'Ouest de la 5^{ème} source, présence de 3 colonnes de basalte totalisant 100 m³ de rochers instables à moyen terme (ill. 15) ; à traiter par clouage.

Illustration 14 : Zone 2 - Observation 7 - Colonne de basalte de 20 m³ instable à court terme

Cependant, des éboulements à plus bref délai sont possibles, comme au droit de l'observation 7 qui matérialise un risque de rupture à court terme (quelques semaines à quelques mois) d'une colonne de basalte de 20 m³. Il est donc fortement recommandé de traiter cette instabilité avant la période hivernale.

1. Il convient de traiter l'instabilité de court terme matérialisée par l'observation 7 de la zone 2. Il s'agit d'une colonne de basalte de 20 m³. Celle-ci sera traitée par une société spécialisée en travaux acrobatiques, soit par purge au vérin hydraulique ou à l'écarteur, soit par la pose d'un filet ASM plaqué, mis en tension autour de la colonne et épinglé au rocher sain par des barres d'ancrage de type GEWI Ø 25 mm. Nous recommandons que cette opération soit dimensionnée par un bureau d'études.

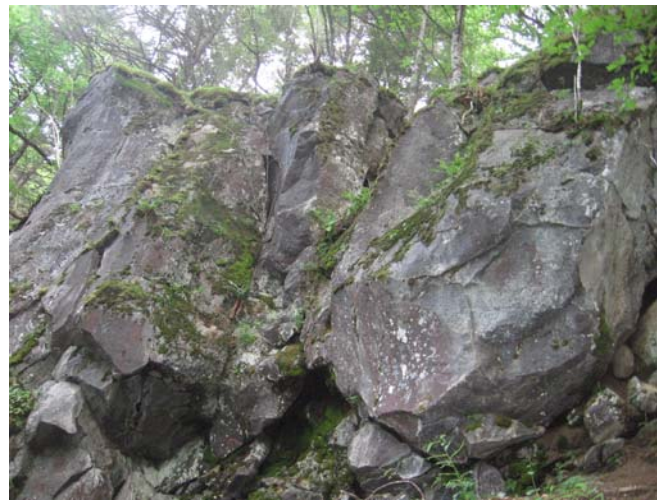
Illustration 15 : Zone 2 - Observation 10 - Trois colonnes de basalte totalisant 100 m³ potentiellement instables à moyen terme

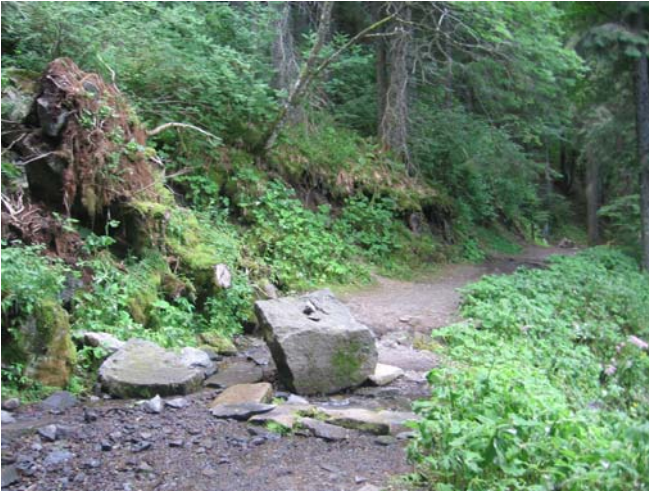
Des chutes de blocs (jusqu'à 0,5 m³) sont constatés sur le chemin entre la 3^{ème} et la 6^{ème} sources des Prêtres (ill. 16 et 17). Ces blocs peuvent provenir de la falaise sommitale ou du talus amont du chemin.

*Illustration 16 : Zone 2 - Chute de bloc sur le chemin
aux environs de la 3^{ème} et 4^{ème} sources*

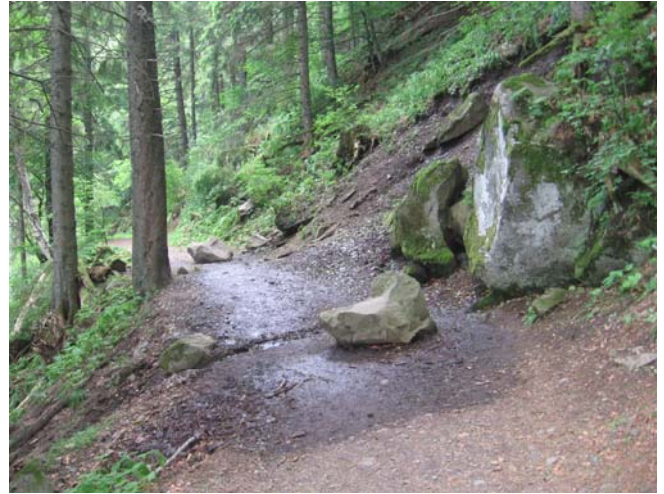
*Illustration 17 : Zone 2 - Chute de bloc sur le chemin
aux environs de la 5^{ème} et 6^{ème} sources*

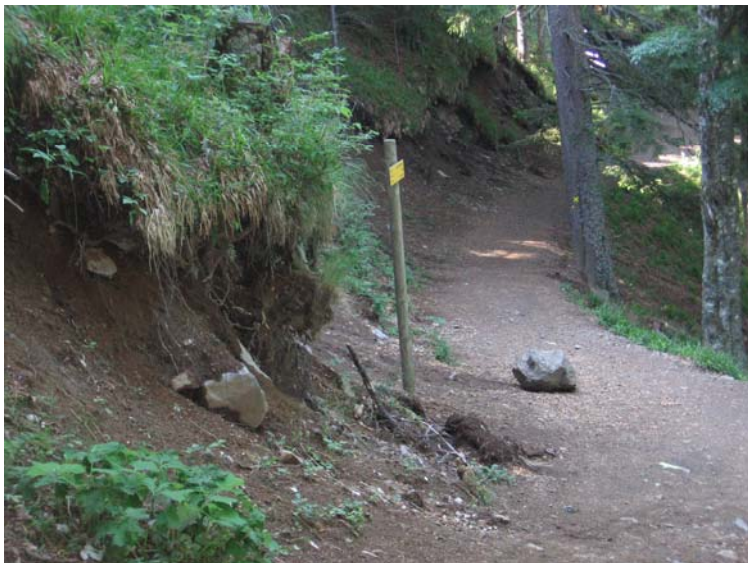
2. Le chemin ayant été élargi sans précaution il y a quelques années, les problèmes de tenue du talus de déblai apparaissent sur la partie sud du lac. Ils se traduisent par des déchaussements de blocs erratiques dans le talus de déblai (ill. 18), par des petits glissements ou reptations du sol superficiel, voire par un lessivage de la matrice limoneuse du talus. Ces événements n'engendrent pas un risque fort pour l'utilisateur du chemin mais il conviendrait de retirer les plus gros blocs de ce talus, voire de mettre en place des petits pièges à blocs en pied de talus (par exemple des gabions ou une butée en enrochements). Dans certains secteurs, la mise en place de masques en enrochement pourrait s'avérer une solution efficace sur le long terme afin de stabiliser le talus.

Illustration 18 : Chutes de blocs et instabilité du talus de déblai
