Besse-en-Chandesse (63) - Examen des risques d'éboulement au droit du chemin circulaire du Lac Pavin

Avis du BRGM

Rapport final

BRGM/RP-54810-FR

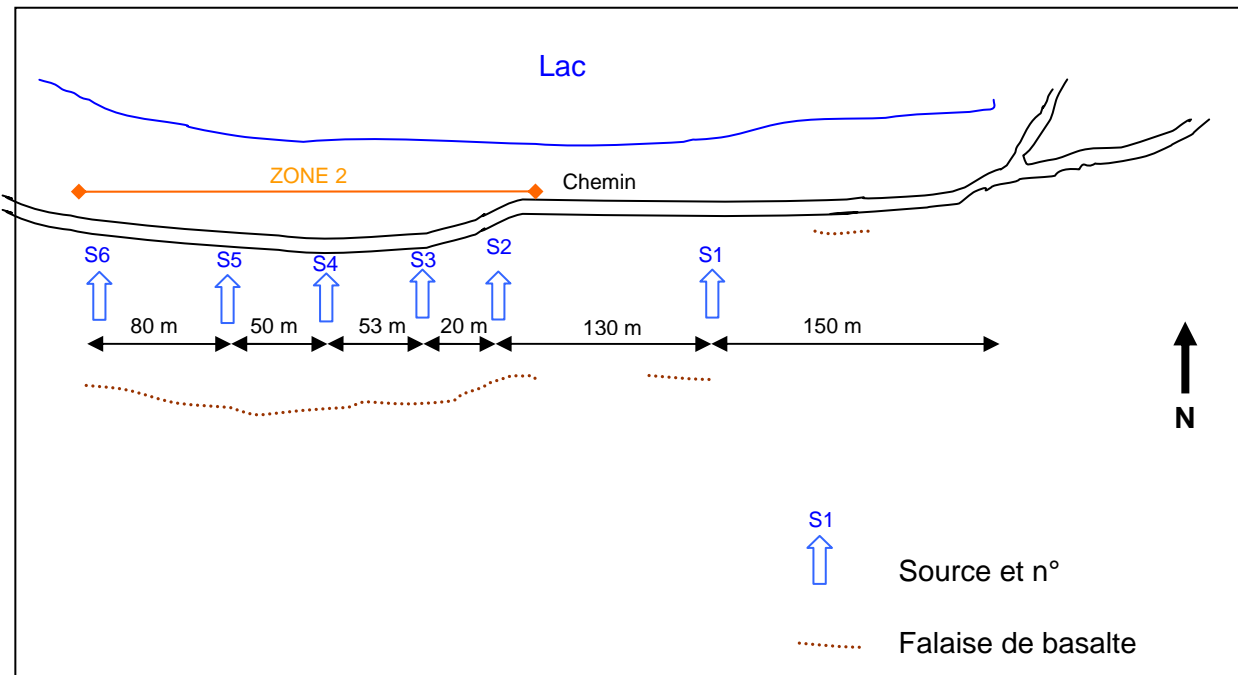
Illustration 9 : Schéma approximatif de la zone 2 et des sources des Prêtres

La principale zone à risque de chutes de rocher (qui correspond à la zone 2) s'étend à peu près de 30 m à l'Est de la 2^{ème} source des Prêtres et jusqu'à la 6^{ème} source, ce qui correspond à un linéaire total d'environ 230 m.

Les observations au sein de la falaise qui domine la zone 2 sont les suivantes :

1. Au-dessus de la 2^{ème} source (ill. 10), présence d'une falaise de 10/12 m de haut assez saine dans l'ensemble, sauf à quelques mètres à l'Ouest de cette source ; présence d'un bloc d'une dizaine de m³ tenu en pied par un petit bloc de 0,5 m³ : risque de rupture à moyen terme.

6. A 15 m à l'Ouest de la 4^{ème} source : risque de rupture à moyen terme de 3 colonnes avoisinant la dizaine de m³ de taille unitaire ; présence d'une zone ébouleuse en pied.
7. Au-dessus de la 5^{ème} source des Prêtres, présence d'une colonne de basalte de 20 m³ avec risque de rupture à court terme (ill. 14).
8. A 10 m à l'Ouest de la 5^{ème} source : pied de colonne de 50 m³ potentiellement instable présentant un risque pour le moyen à long terme.
9. A 20 m à l'Ouest de la 5^{ème} source : tête de colonne de 75 m³ présentant un risque de rupture à moyen terme (ill. 11).
10. A 50 m à l'Ouest de la 5^{ème} source, présence de 3 colonnes de basalte totalisant 100 m³ de rochers instables à moyen terme (ill. 15) ; à traiter par clouage.
